Bericht zum Dialog am Wernergraben

17.03.2026 | 15:30 bis 17:00 Uhr

Im Rahmen eines Gewässerdialogs des Wassernetzes fand eine Begehung am Wernergraben und Wernersee im Ortsteil Mahlsdorf (Bezirk Lichtenberg) mit drei linteressierten Teilnehmer*innen statt.

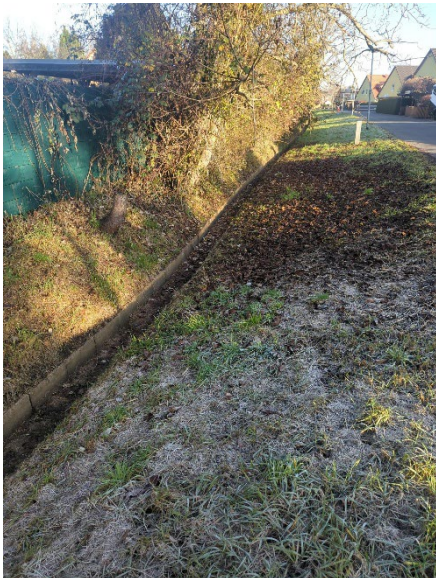
Abbildung 2: Begradigter Verlauf mit U-Profil eingeengt entlang der Tolkmittstraße

Entlang des Begangsverlaufs zeigte sich der Wernergraben vielfach in einem engen, steilwandigen U- oder trapezförmigen Profil, besonders entlang der Tolkmittstraße auf öffentlicher Fläche, wo trotz Raumangebot die Gewässerstruktur sehr begradigt und eingeengt ist. Im Bereich Am Lupinenfeld verläuft der Graben parallel zum Regenrückhaltebecken; dort sind Vertiefungen und steilere Böschungen sichtbar. Hinter dem Retentionsbecken verläuft der Graben noch etwa 100 m offen und verschwindet dann in einer Verrohrung. An diesem Punkt endete die Begehung. An mehreren Stellen wurden breite Grasbestände im Gewässerbett und ein insgesamt strukturarmes Umfeld festgestellt; Uferbefestigungen oder Einengungen reduzieren die Möglichkeit naturnaher Uferausbildungen.

Aktuelle Bewirtschaftungsmaßnahmen umfassen laut Recherche jährliche Böschungsmäharbeiten, Sohleräumungen sowie regelmäßige Müllbeseitigung. Vorgeschlagene Renaturierungsmaßnahmen die sich aus der Diskussion ergaben umfassen Uferabflachungen, Rückbau von Sohl- und Uferbefestigungen, Schaffung von mehr Raum für natürliche Mäandrierung und eine extensivere Mahd, ebenso wie

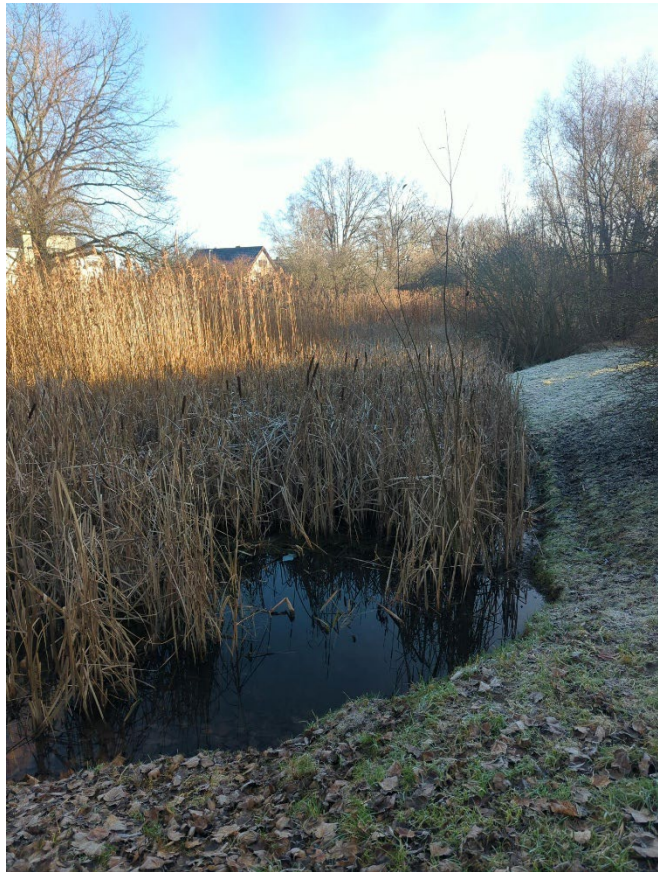
Der Wernersee liegt auf der Barnim-Hochfläche in etwa 55–58 m ü. NN und wird in den vorliegenden Unterlagen als dauerhaft wasserführend beschrieben. Hydrologisch ist der Wernersee demnach schichtenwassergespeist und nicht direkt mit dem Wernergraben verbunden; er erfüllt eine Ausgleichs- und Ausgleichsfächenfunktion im Zusammenhang mit Wasserentnahmen des Wasserwerks Kaulsdorf und ist als A+E-Fläche vertraglich festgeschrieben. Der Wernergraben selbst ist ein überwiegend regenwassergeführter Graben mit zwei Fließrichtungen entlang einer lokalen Wasserscheide in Höhe Tolstoystraße 29b: südlich in Richtung Wernersee (dort allerdings abflusslos) und nördlich, dann östlich stadtauswärts in Richtung des Neuenhagener Mühlenfließ / der Erpe. An mehreren Abschnitten führt der Graben ganzjährig kein sichtbares Wasser, an anderen Stellen, insbesondere im Bereich des Retentionsbeckens, wird eine stärkere Ausbildung mit Vertiefung beobachtet, die jedoch nur am Auslauf des Beckens mit dem Wernergraben verbunden ist.

Abbildung 3: Kleiner Tümpel am untersten Punkt des Retentionsbeckens „Am Lupinenfeld“

punktueller Vertiefungen und regelmäßige Füllung des Retentionsbeckens zur Förderung von Kleingewässern.
